MUROS DE PIEDRA SECA Y SEBES VIVAS DE OMAÑA Y LUNA

Reserva de la Biosfera

Edición: Reserva de la Biosfera Valles de Omaña y Luna

INVENTARIO

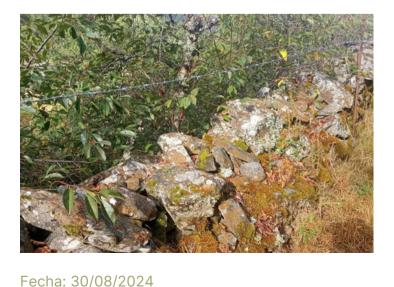
En la zona inventariada se han identificado varias zonas problemáticas. Se observa la presencia de piedras caídas (huecos) y el crecimiento de vegetación sobre el muro y delante de este.

- 1. Reposición de piedras: es necesario agregar piedras en las áreas que carecen de cobertura para asegurar la estabilidad del muro.
- 2. Retiro de piedras caídas: las piedras caídas deben ser removidas para evitar obstrucciones y posibles riesgos de accidentes.
- 3. Control de vegetación: se debe realizar un desbroce periódico para mantener la vegetación bajo control y prevenir el crecimiento excesivo que pueda afectar la integridad del terreno.
- 4. Limpieza y prevención: implementar un programa de limpieza regular y aplicar métodos preventivos.
- 5. Inspección y monitoreo: realizar inspecciones periódicas para detectar y abordar de manera temprana nuevas zonas problemáticas.

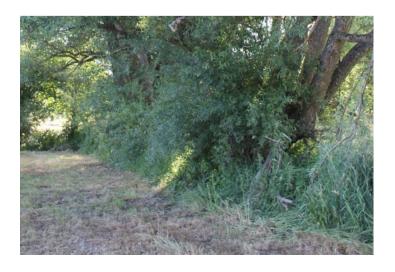
En la zona inventariada se han identificado varias zonas problemáticas. Se observan áreas sin cobertura arbórea (huecos). Árboles bastante grandes.

- 1. Cierre de las zonas sin vegetación.
- 2. Comprobación de si los sauces presentan enfermedades.

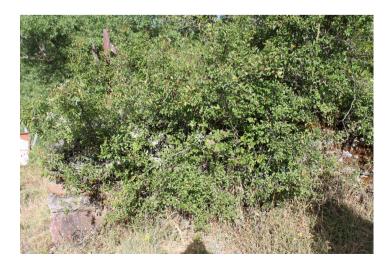
En la zona inventariada se han identificado varias zonas problemáticas. Se observa el crecimiento de vegetación sobre el muro y delante de este.

- 1. Eliminación de vegetación: retirar la vegetación que ha aparecido en el muro para prevenir daños estructurales y mantener su integridad.
- 2. Limpieza regular: realizar limpiezas periódicas del muro para evitar la acumulación de vegetación y mantenerlo en buenas condiciones.
- 3. Limpieza y prevención: implementar un programa de limpieza regular y aplicar métodos preventivos.
- 4. Inspección y monitoreo: realizar inspecciones periódicas para detectar y abordar de manera temprana nuevas zonas problemáticas.

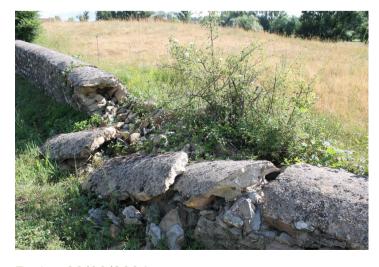
Aparición de algunas zonas enterradas y caídas. Además, de aparición de vegetación.

- 1. Desenterrado y nivelación: desenterrar y nivelar las zonas que han quedado enterradas para restaurar la uniformidad del área.
- 2. Reparación de caídas: reemplazar o reparar las secciones caídas para mantener la estructura y estabilidad.
- 3. Eliminación de vegetación: retirar la vegetación presente para evitar daños adicionales y prevenir su crecimiento futuro.
- 4. Limpieza y prevención: implementar un programa de limpieza regular y aplicar métodos preventivos para impedir la reaparición de vegetación.
- 5. Inspección y monitoreo: realizar inspecciones periódicas para detectar y abordar de manera temprana nuevas zonas problemáticas.

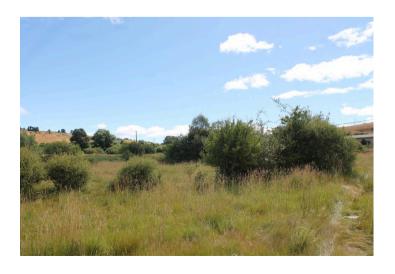
En la zona inventariada se han identificado varias zonas problemáticas. Se observan áreas sin cobertura arbórea (huecos), ejemplares de bajo porte y muchos arbustos.

- 1. Cierre de las zonas sin vegetación.
- 2. Comprobación de si los sauces presentan enfermedades.

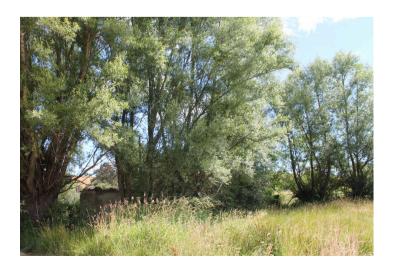
En la zona inventariada se han identificado varias zonas problemáticas. Se observan áreas sin cobertura arbórea (huecos).

- 1. Cierre de las zonas sin vegetación.
- 2. Comprobación de si los sauces presentan enfermedades.
