MUROS DE PIEDRA SECA Y SEBES VIVAS DE OMAÑA Y LUNA

Reserva de la Biosfera

Edición: Reserva de la Biosfera Valles de Omaña y Luna

INVENTARIO

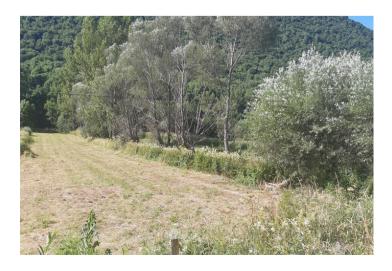
En la zona inventariada se han identificado varias zonas problemáticas. Se observan áreas sin cobertura arbórea (huecos), las podas a especies como *Salix alba* ha propiciado su crecimiento vertical, restando su función de delimitación.

- 1. Cierre de las zonas sin vegetación.
- 2. Comprobación de si los sauces presentan enfermedades.

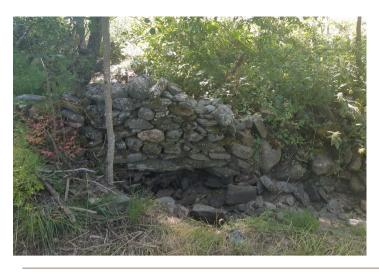
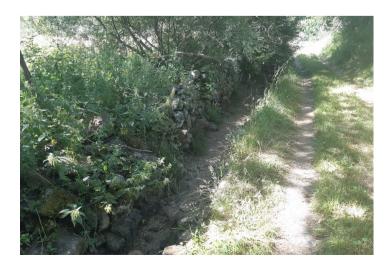
Regular

- 1. Reposición de piedras: es necesario agregar piedras en las áreas que carecen de cobertura para asegurar la estabilidad del muro.
- 2. Retiro de piedras caídas: las piedras caídas deben ser removidas para evitar obstrucciones y posibles riesgos de accidentes.
- 3. Control de vegetación: se debe realizar un desbroce periódico para mantener la vegetación bajo control y prevenir el crecimiento excesivo que pueda afectar la integridad del terreno.
- 4. Limpieza y prevención: implementar un programa de limpieza regular y aplicar métodos preventivos.
- 5. Inspección y monitoreo: realizar inspecciones periódicas para detectar y abordar de manera temprana nuevas zonas problemáticas-.

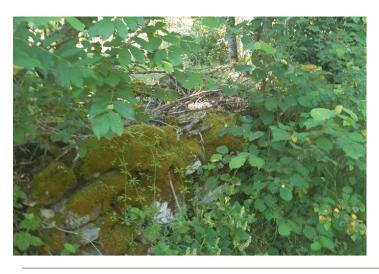
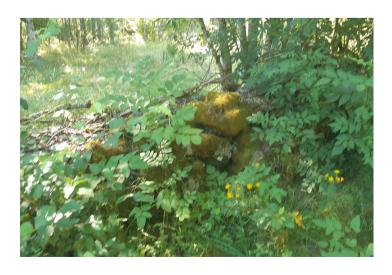
Malo

- 1. Reposición de piedras: es necesario agregar piedras en las áreas que carecen de cobertura para asegurar la estabilidad del muro.
- 2. Retiro de piedras caídas: las piedras caídas deben ser removidas para evitar obstrucciones y posibles riesgos de accidentes.
- 3. Control de vegetación: se debe realizar un desbroce periódico para mantener la vegetación bajo control y prevenir el crecimiento excesivo que pueda afectar la integridad del terreno.
- 4. Limpieza y prevención: implementar un programa de limpieza regular y aplicar métodos preventivos.
- 5. Inspección y monitoreo: realizar inspecciones periódicas para detectar y abordar de manera temprana nuevas zonas problemáticas.

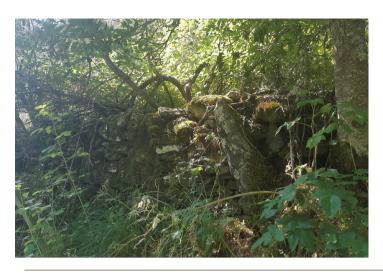
Regular

- 1. Reposición de piedras: es necesario agregar piedras en las áreas que carecen de cobertura para asegurar la estabilidad del muro.
- 2. Retiro de piedras caídas: las piedras caídas deben ser removidas para evitar obstrucciones y posibles riesgos de accidentes.
- 3. Control de vegetación: se debe realizar un desbroce periódico para mantener la vegetación bajo control y prevenir el crecimiento excesivo que pueda afectar la integridad del terreno.
- 4. Limpieza y prevención: implementar un programa de limpieza regular y aplicar métodos preventivos.
- 5. Inspección y monitoreo: realizar inspecciones periódicas para detectar y abordar de manera temprana nuevas zonas problemáticas.

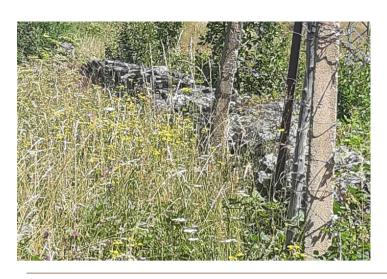
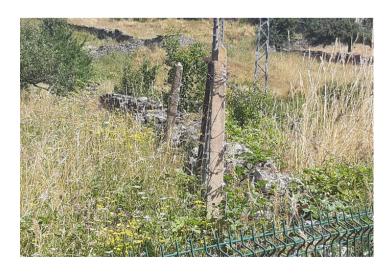
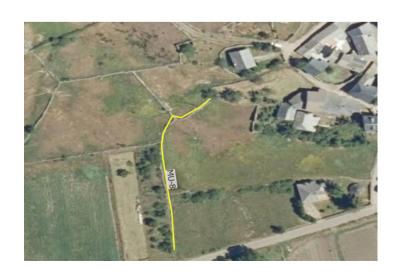
Regular

- 1. Reposición de piedras: es necesario agregar piedras en las áreas que carecen de cobertura para asegurar la estabilidad del muro.
- 2. Retiro de piedras caídas: las piedras caídas deben ser removidas para evitar obstrucciones y posibles riesgos de accidentes.
- 3. Control de vegetación: se debe realizar un desbroce periódico para mantener la vegetación bajo control y prevenir el crecimiento excesivo que pueda afectar la integridad del terreno.
- 4. Limpieza y prevención: implementar un programa de limpieza regular y aplicar métodos preventivos.
- 5. Inspección y monitoreo: realizar inspecciones periódicas para detectar y abordar de manera temprana nuevas zonas problemáticas.

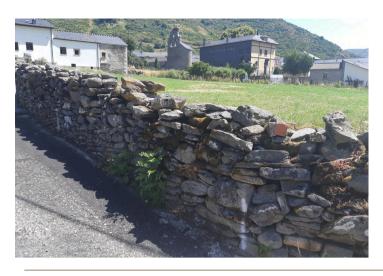
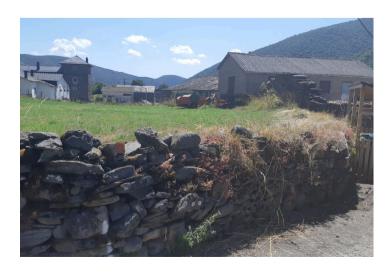
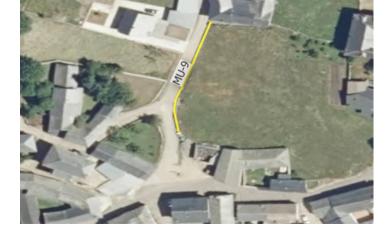
Bueno

- 1. Reposición de piedras: es necesario agregar piedras en las áreas que carecen de cobertura para asegurar la estabilidad del muro.
- 2. Retiro de piedras caídas: las piedras caídas deben ser removidas para evitar obstrucciones y posibles riesgos de accidentes.
- 3. Control de vegetación: se debe realizar un desbroce periódico para mantener la vegetación bajo control y prevenir el crecimiento excesivo que pueda afectar la integridad del terreno.
- 4. Limpieza y prevención: implementar un programa de limpieza regular y aplicar métodos preventivos.
- 5. Inspección y monitoreo: realizar inspecciones periódicas para detectar y abordar de manera temprana nuevas zonas problemáticas.

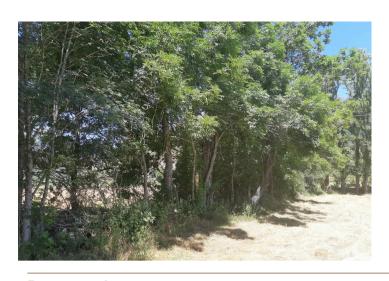
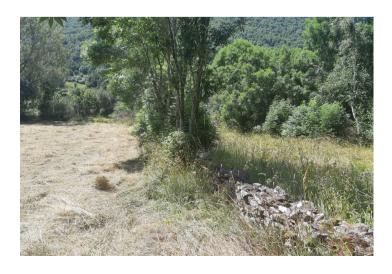
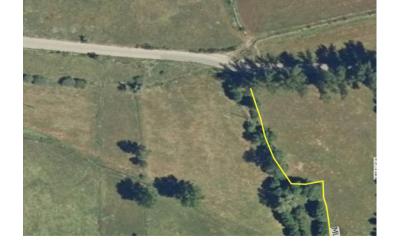
Bueno

- 1. Reposición de piedras: es necesario agregar piedras en las áreas que carecen de cobertura para asegurar la estabilidad del muro.
- 2. Retiro de piedras caídas: las piedras caídas deben ser removidas para evitar obstrucciones y posibles riesgos de accidentes.
- 3. Control de vegetación: se debe realizar un desbroce periódico para mantener la vegetación bajo control y prevenir el crecimiento excesivo que pueda afectar la integridad del terreno.
- 4. Limpieza y prevención: implementar un programa de limpieza regular y aplicar métodos preventivos.
- 5. Inspección y monitoreo: realizar inspecciones periódicas para detectar y abordar de manera temprana nuevas zonas problemáticas.

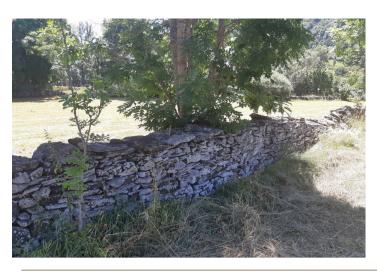
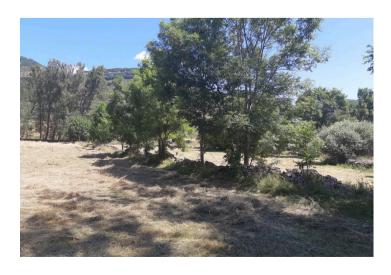
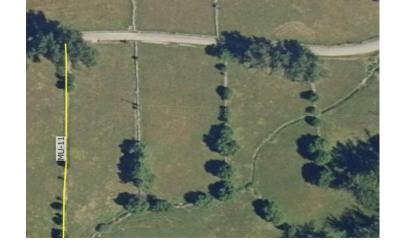
Regular

- 1. Reposición de piedras: es necesario agregar piedras en las áreas que carecen de cobertura para asegurar la estabilidad del muro.
- 2. Retiro de piedras caídas: las piedras caídas deben ser removidas para evitar obstrucciones y posibles riesgos de accidentes.
- 3. Control de vegetación: se debe realizar un desbroce periódico para mantener la vegetación bajo control y prevenir el crecimiento excesivo que pueda afectar la integridad del terreno.
- 4. Limpieza y prevención: implementar un programa de limpieza regular y aplicar métodos preventivos.
- 5. Inspección y monitoreo: realizar inspecciones periódicas para detectar y abordar de manera temprana nuevas zonas problemáticas.

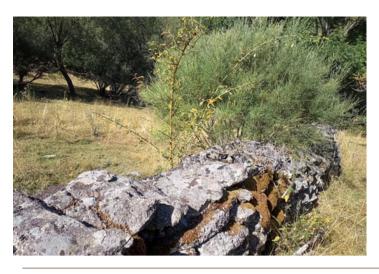
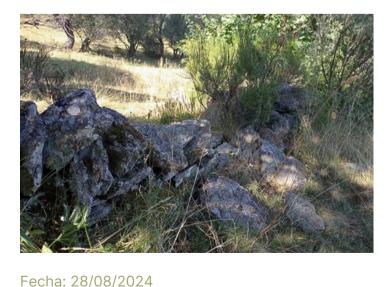
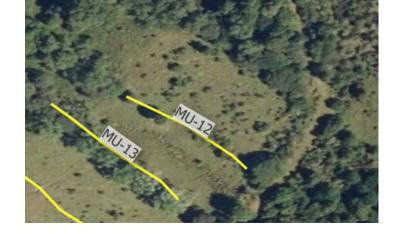
Malo

- 1. Reposición de piedras: es necesario agregar piedras en las áreas que carecen de cobertura para asegurar la estabilidad del muro.
- 2. Retiro de piedras caídas: las piedras caídas deben ser removidas para evitar obstrucciones y posibles riesgos de accidentes.
- 3. Control de vegetación: se debe realizar un desbroce periódico para mantener la vegetación bajo control y prevenir el crecimiento excesivo que pueda afectar la integridad del terreno.
- 4. Limpieza y prevención: implementar un programa de limpieza regular y aplicar métodos preventivos.
- 5. Inspección y monitoreo: realizar inspecciones periódicas para detectar y abordar de manera temprana nuevas zonas problemáticas.

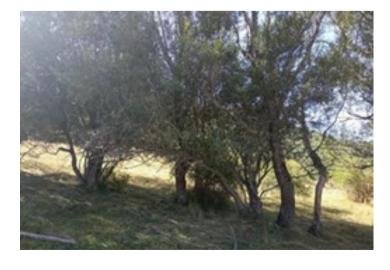
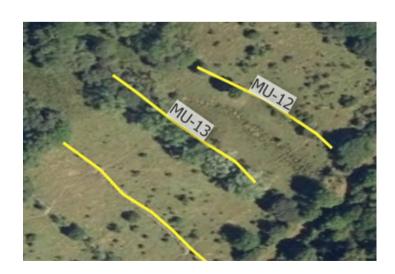
En la zona inventariada se han identificado varias zonas problemáticas. Se observan áreas sin cobertura arbórea (huecos). Árboles bastante grandes.

- 1. Cierre de las zonas sin vegetación.
- 2. Comprobación de si los sauces presentan enfermedades.

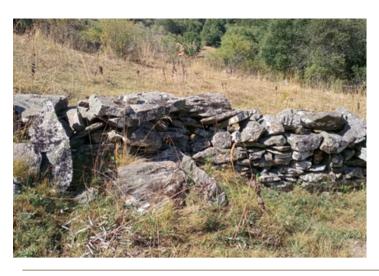
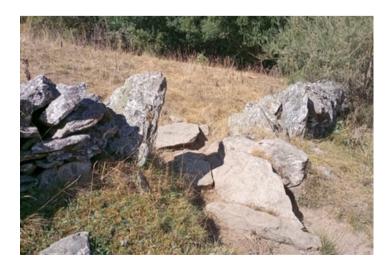
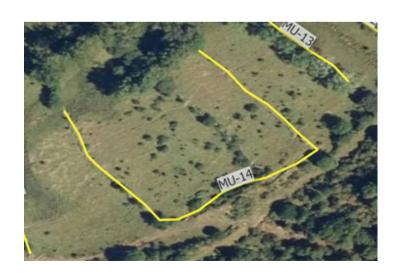
Malo

En la zona inventariada se han identificado varias zonas problemáticas. Se observa la presencia de piedras caídas (huecos) y el crecimiento de vegetación sobre el muro y delante de este.

- 1. Reposición de piedras: es necesario agregar piedras en las áreas que carecen de cobertura para asegurar la estabilidad del muro.
- 2. Retiro de piedras caídas: las piedras caídas deben ser removidas para evitar obstrucciones y posibles riesgos de accidentes.
- 3. Control de vegetación: se debe realizar un desbroce periódico para mantener la vegetación bajo control y prevenir el crecimiento excesivo que pueda afectar la integridad del terreno.
- 4. Limpieza y prevención: implementar un programa de limpieza regular y aplicar métodos preventivos.
- 5. Inspección y monitoreo: realizar inspecciones periódicas para detectar y abordar de manera temprana nuevas zonas problemáticas.

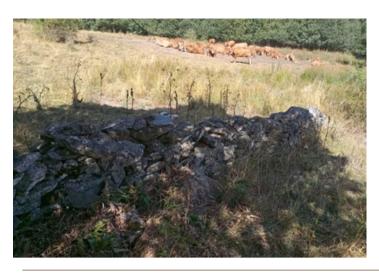
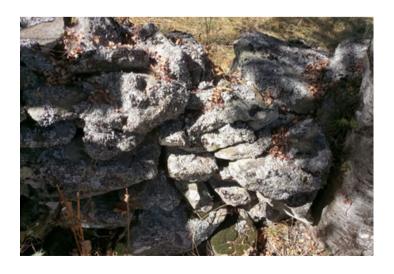
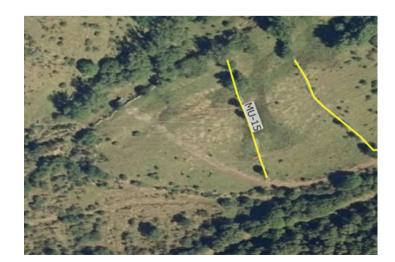
Malo

- 1. Reposición de piedras: es necesario agregar piedras en las áreas que carecen de cobertura para asegurar la estabilidad del muro.
- 2. Retiro de piedras caídas: las piedras caídas deben ser removidas para evitar obstrucciones y posibles riesgos de accidentes.
- 3. Control de vegetación: se debe realizar un desbroce periódico para mantener la vegetación bajo control y prevenir el crecimiento excesivo que pueda afectar la integridad del terreno.
- 4. Limpieza y prevención: implementar un programa de limpieza regular y aplicar métodos preventivos.
- 5. Inspección y monitoreo: realizar inspecciones periódicas para detectar y abordar de manera temprana nuevas zonas problemáticas.

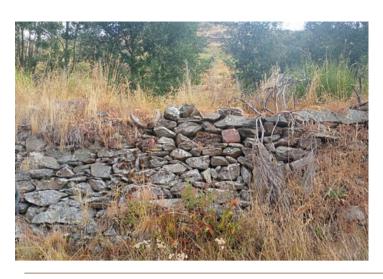
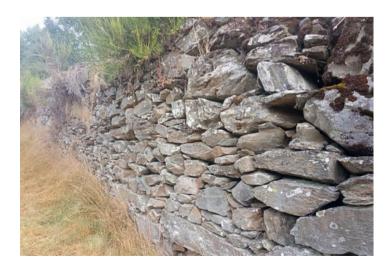
Bueno

- 1. Reposición de piedras: es necesario agregar piedras en las áreas que carecen de cobertura para asegurar la estabilidad del muro.
- 2. Retiro de piedras caídas: las piedras caídas deben ser removidas para evitar obstrucciones y posibles riesgos de accidentes.
- 3. Control de vegetación: se debe realizar un desbroce periódico para mantener la vegetación bajo control y prevenir el crecimiento excesivo que pueda afectar la integridad del terreno.
- 4. Limpieza y prevención: implementar un programa de limpieza regular y aplicar métodos preventivos.
- 5. Inspección y monitoreo: realizar inspecciones periódicas para detectar y abordar de manera temprana nuevas zonas problemáticas.

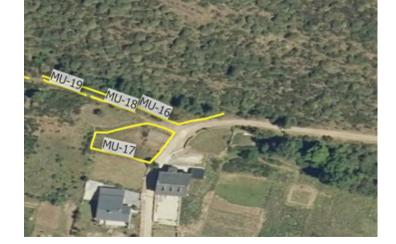
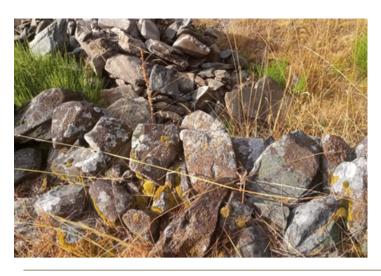
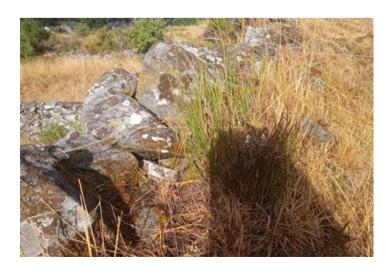
Malo

En la zona inventariada se han identificado varias zonas problemáticas. Se observa la presencia de piedras caídas (huecos) y el crecimiento de vegetación sobre el muro y delante de este.

- 1. Reposición de piedras: es necesario agregar piedras en las áreas que carecen de cobertura para asegurar la estabilidad del muro.
- 2. Retiro de piedras caídas: las piedras caídas deben ser removidas para evitar obstrucciones y posibles riesgos de accidentes.
- 3. Control de vegetación: se debe realizar un desbroce periódico para mantener la vegetación bajo control y prevenir el crecimiento excesivo que pueda afectar la integridad del terreno.
- 4. Limpieza y prevención: implementar un programa de limpieza regular y aplicar métodos preventivos.
- 5. Inspección y monitoreo: realizar inspecciones periódicas para detectar y abordar de manera temprana nuevas zonas problemáticas.

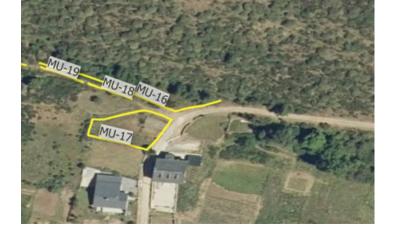
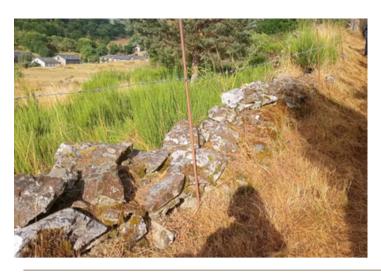
Malo

En la zona inventariada se han identificado varias zonas problemáticas. Se observa la presencia de piedras caídas (huecos) y el crecimiento de vegetación sobre el muro y delante de este.

- 1. Reposición de piedras: es necesario agregar piedras en las áreas que carecen de cobertura para asegurar la estabilidad del muro.
- 2. Retiro de piedras caídas: las piedras caídas deben ser removidas para evitar obstrucciones y posibles riesgos de accidentes.
- 3. Control de vegetación: se debe realizar un desbroce periódico para mantener la vegetación bajo control y prevenir el crecimiento excesivo que pueda afectar la integridad del terreno.
- 4. Limpieza y prevención: implementar un programa de limpieza regular y aplicar métodos preventivos.
- 5. Inspección y monitoreo: realizar inspecciones periódicas para detectar y abordar de manera temprana nuevas zonas problemáticas.

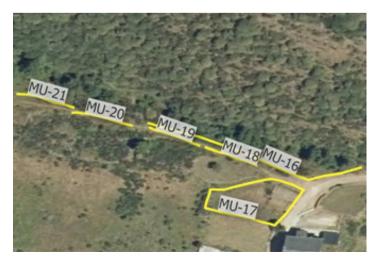
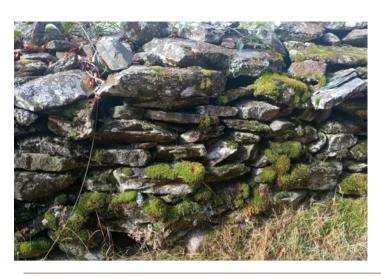
Regular

En la zona inventariada se han identificado varias zonas problemáticas. Se observa la presencia de piedras caídas (huecos) y el crecimiento de vegetación sobre el muro y delante de este.

- 1. Reposición de piedras: es necesario agregar piedras en las áreas que carecen de cobertura para asegurar la estabilidad del muro.
- 2. Retiro de piedras caídas: las piedras caídas deben ser removidas para evitar obstrucciones y posibles riesgos de accidentes.
- 3. Control de vegetación: se debe realizar un desbroce periódico para mantener la vegetación bajo control y prevenir el crecimiento excesivo que pueda afectar la integridad del terreno.
- 4. Limpieza y prevención: implementar un programa de limpieza regular y aplicar métodos preventivos.
- 5. Inspección y monitoreo: realizar inspecciones periódicas para detectar y abordar de manera temprana nuevas zonas problemáticas.

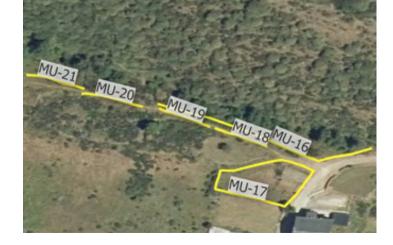
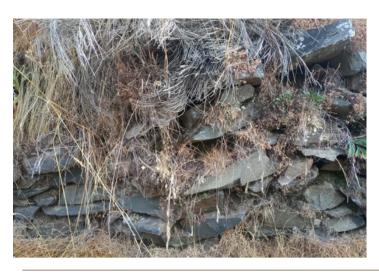
Malo

En la zona inventariada se han identificado varias zonas problemáticas. Se observa la presencia de piedras caídas (huecos) y el crecimiento de vegetación sobre el muro y delante de este.

- 1. Reposición de piedras: es necesario agregar piedras en las áreas que carecen de cobertura para asegurar la estabilidad del muro.
- 2. Retiro de piedras caídas: las piedras caídas deben ser removidas para evitar obstrucciones y posibles riesgos de accidentes.
- 3. Control de vegetación: se debe realizar un desbroce periódico para mantener la vegetación bajo control y prevenir el crecimiento excesivo que pueda afectar la integridad del terreno.
- 4. Limpieza y prevención: implementar un programa de limpieza regular y aplicar métodos preventivos.
- 5. Inspección y monitoreo: realizar inspecciones periódicas para detectar y abordar de manera temprana nuevas zonas problemáticas.

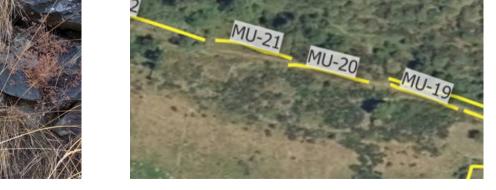
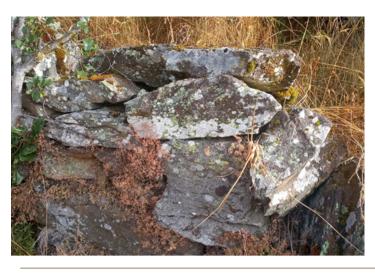
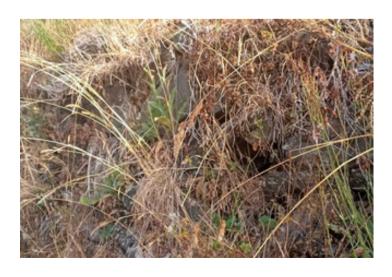
Malo

En la zona inventariada se han identificado varias zonas problemáticas. Se observa la presencia de piedras caídas (huecos) y el crecimiento de vegetación sobre el muro y delante de este.

- 1. Reposición de piedras: es necesario agregar piedras en las áreas que carecen de cobertura para asegurar la estabilidad del muro.
- 2. Retiro de piedras caídas: las piedras caídas deben ser removidas para evitar obstrucciones y posibles riesgos de accidentes.
- 3. Control de vegetación: se debe realizar un desbroce periódico para mantener la vegetación bajo control y prevenir el crecimiento excesivo que pueda afectar la integridad del terreno.
- 4. Limpieza y prevención: implementar un programa de limpieza regular y aplicar métodos preventivos.
- 5. Inspección y monitoreo: realizar inspecciones periódicas para detectar y abordar de manera temprana nuevas zonas problemáticas.

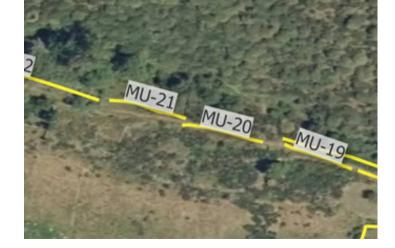
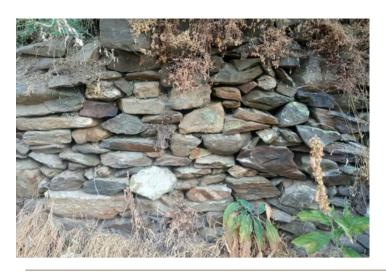
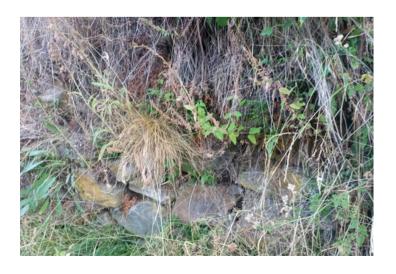
Regular

En la zona inventariada se han identificado varias zonas problemáticas. Se observa la presencia de piedras caídas (huecos) y el crecimiento de vegetación sobre el muro y delante de este.

- 1. Reposición de piedras: es necesario agregar piedras en las áreas que carecen de cobertura para asegurar la estabilidad del muro.
- 2. Retiro de piedras caídas: las piedras caídas deben ser removidas para evitar obstrucciones y posibles riesgos de accidentes.
- 3. Control de vegetación: se debe realizar un desbroce periódico para mantener la vegetación bajo control y prevenir el crecimiento excesivo que pueda afectar la integridad del terreno.
- 4. Limpieza y prevención: implementar un programa de limpieza regular y aplicar métodos preventivos.
- 5. Inspección y monitoreo: realizar inspecciones periódicas para detectar y abordar de manera temprana nuevas zonas problemáticas.

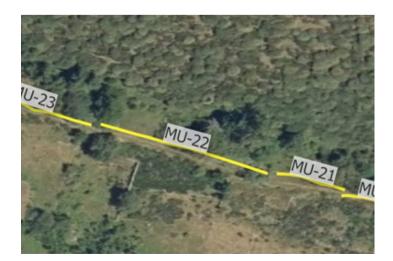
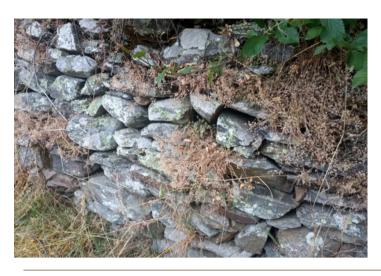
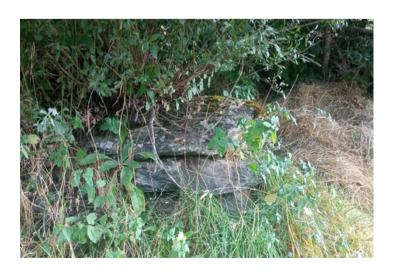
Regular

En la zona inventariada se han identificado varias zonas problemáticas. Se observa la presencia de piedras caídas (huecos) y el crecimiento de vegetación sobre el muro y delante de este.

- 1. Reposición de piedras: es necesario agregar piedras en las áreas que carecen de cobertura para asegurar la estabilidad del muro.
- 2. Retiro de piedras caídas: las piedras caídas deben ser removidas para evitar obstrucciones y posibles riesgos de accidentes.
- 3. Control de vegetación: se debe realizar un desbroce periódico para mantener la vegetación bajo control y prevenir el crecimiento excesivo que pueda afectar la integridad del terreno.
- 4. Limpieza y prevención: implementar un programa de limpieza regular y aplicar métodos preventivos.
- 5. Inspección y monitoreo: realizar inspecciones periódicas para detectar y abordar de manera temprana nuevas zonas problemáticas.

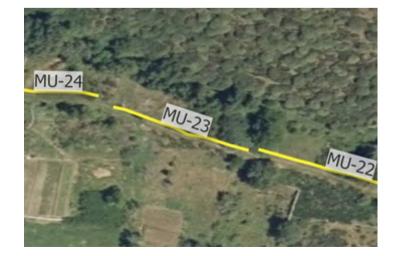
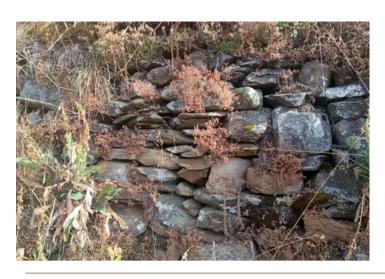
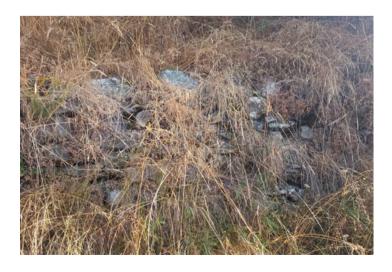
Regular

En la zona inventariada se han identificado varias zonas problemáticas. Se observa la presencia de piedras caídas (huecos) y el crecimiento de vegetación sobre el muro y delante de este.

- 1. Reposición de piedras: es necesario agregar piedras en las áreas que carecen de cobertura para asegurar la estabilidad del muro.
- 2. Retiro de piedras caídas: las piedras caídas deben ser removidas para evitar obstrucciones y posibles riesgos de accidentes.
- 3. Control de vegetación: se debe realizar un desbroce periódico para mantener la vegetación bajo control y prevenir el crecimiento excesivo que pueda afectar la integridad del terreno.
- 4. Limpieza y prevención: implementar un programa de limpieza regular y aplicar métodos preventivos.
- 5. Inspección y monitoreo: realizar inspecciones periódicas para detectar y abordar de manera temprana nuevas zonas problemáticas.

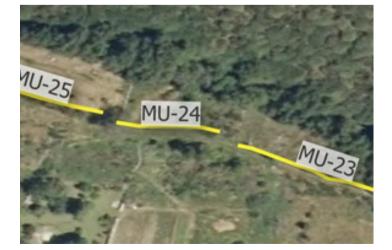
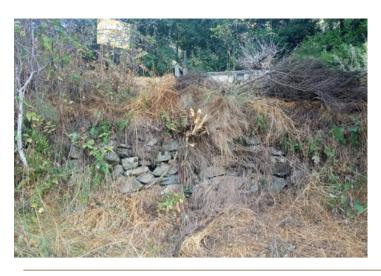
Malo

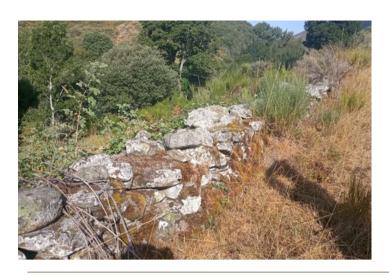
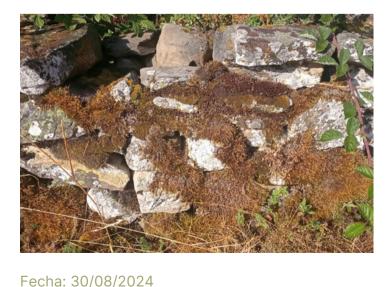
Regular

- 1. Reposición de piedras: es necesario agregar piedras en las áreas que carecen de cobertura para asegurar la estabilidad del muro.
- 2. Retiro de piedras caídas: las piedras caídas deben ser removidas para evitar obstrucciones y posibles riesgos de accidentes.
- 3. Control de vegetación: se debe realizar un desbroce periódico para mantener la vegetación bajo control y prevenir el crecimiento excesivo que pueda afectar la integridad del terreno.
- 4. Limpieza y prevención: implementar un programa de limpieza regular y aplicar métodos preventivos.
- 5. Inspección y monitoreo: realizar inspecciones periódicas para detectar y abordar de manera temprana nuevas zonas problemáticas.

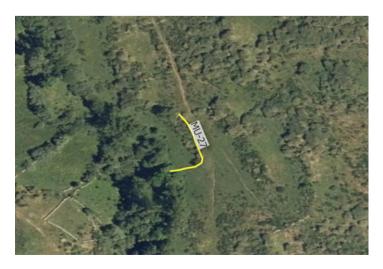
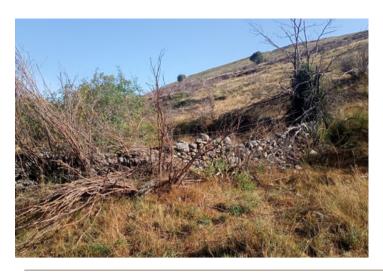
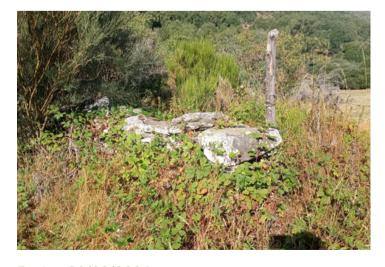
Regular

En la zona inventariada se han identificado varias zonas problemáticas. Se observa la presencia de piedras caídas (huecos) y el crecimiento de vegetación sobre el muro y delante de este.

- 1. Reposición de piedras: es necesario agregar piedras en las áreas que carecen de cobertura para asegurar la estabilidad del muro.
- 2. Retiro de piedras caídas: las piedras caídas deben ser removidas para evitar obstrucciones y posibles riesgos de accidentes.
- 3. Control de vegetación: se debe realizar un desbroce periódico para mantener la vegetación bajo control y prevenir el crecimiento excesivo que pueda afectar la integridad del terreno.
- 4. Limpieza y prevención: implementar un programa de limpieza regular y aplicar métodos preventivos.
- 5. Inspección y monitoreo: realizar inspecciones periódicas para detectar y abordar de manera temprana nuevas zonas problemáticas.

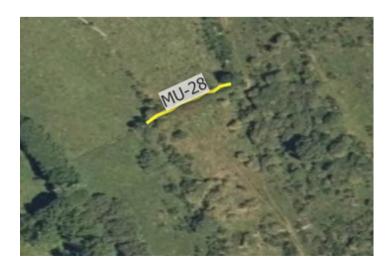
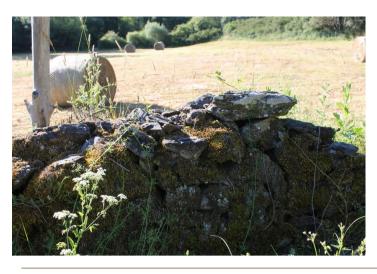
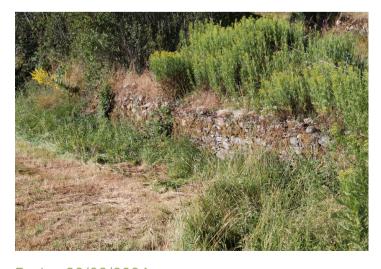
Malo

En la zona inventariada se han identificado varias zonas problemáticas. Se observa la presencia de piedras caídas (huecos) y el crecimiento de vegetación sobre el muro y delante de este.

- 1. Reposición de piedras: es necesario agregar piedras en las áreas que carecen de cobertura para asegurar la estabilidad del muro.
- 2. Retiro de piedras caídas: las piedras caídas deben ser removidas para evitar obstrucciones y posibles riesgos de accidentes.
- 3. Control de vegetación: se debe realizar un desbroce periódico para mantener la vegetación bajo control y prevenir el crecimiento excesivo que pueda afectar la integridad del terreno.
- 4. Limpieza y prevención: implementar un programa de limpieza regular y aplicar métodos preventivos.
- 5. Inspección y monitoreo: realizar inspecciones periódicas para detectar y abordar de manera temprana nuevas zonas problemáticas.

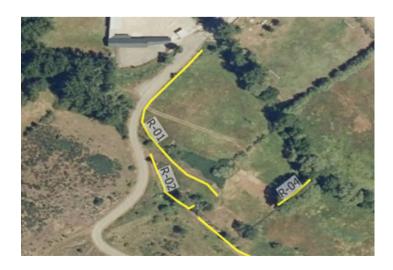
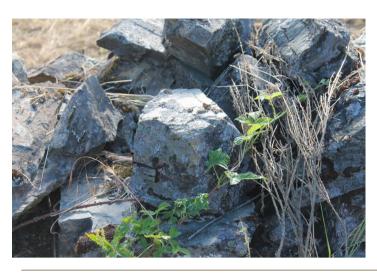
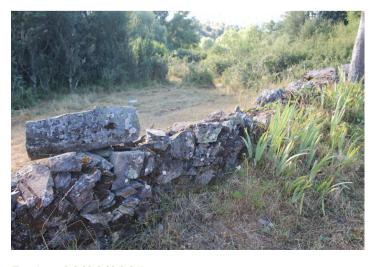
Malo

En la zona inventariada se han identificado varias zonas problemáticas. Se observa la presencia de piedras caídas (huecos) y el crecimiento de vegetación sobre el muro y delante de este.

- 1. Reposición de piedras: es necesario agregar piedras en las áreas que carecen de cobertura para asegurar la estabilidad del muro.
- 2. Retiro de piedras caídas: las piedras caídas deben ser removidas para evitar obstrucciones y posibles riesgos de accidentes.
- 3. Control de vegetación: se debe realizar un desbroce periódico para mantener la vegetación bajo control y prevenir el crecimiento excesivo que pueda afectar la integridad del terreno.
- 4. Limpieza y prevención: implementar un programa de limpieza regular y aplicar métodos preventivos.
- 5. Inspección y monitoreo: realizar inspecciones periódicas para detectar y abordar de manera temprana nuevas zonas problemáticas.

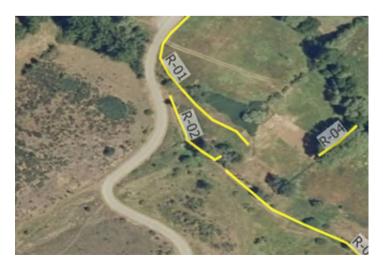
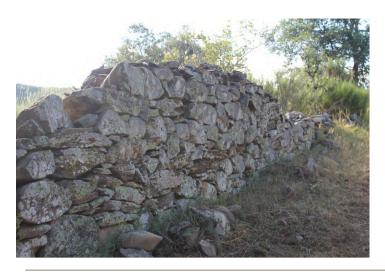
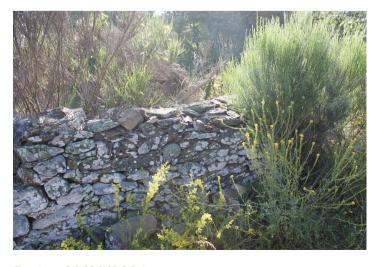
· Regular malo

En la zona inventariada se han identificado varias zonas problemáticas. Se observa la presencia de piedras caídas (huecos) y el crecimiento de vegetación sobre el muro y delante de este.

- 1. Reposición de piedras: es necesario agregar piedras en las áreas que carecen de cobertura para asegurar la estabilidad del muro.
- 2. Retiro de piedras caídas: las piedras caídas deben ser removidas para evitar obstrucciones y posibles riesgos de accidentes.
- 3. Control de vegetación: se debe realizar un desbroce periódico para mantener la vegetación bajo control y prevenir el crecimiento excesivo que pueda afectar la integridad del terreno.
- 4. Limpieza y prevención: implementar un programa de limpieza regular y aplicar métodos preventivos.
- 5. Inspección y monitoreo: realizar inspecciones periódicas para detectar y abordar de manera temprana nuevas zonas problemáticas.

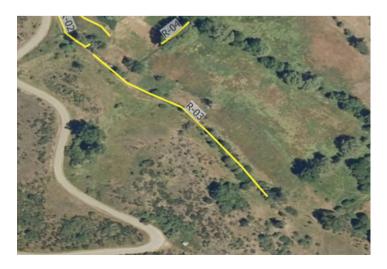
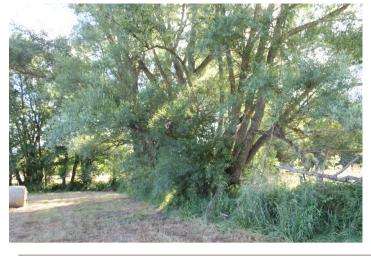
Regular

Se trata de una sebe viva con un porcentaje de cobertura total del 40%. Con 3 individuos de *Salix* sp., con 40% de cobertura.

En la zona inventariada se han identificado varias zonas problemáticas. Se observan áreas sin cobertura arbórea (huecos). Árboles bastante grandes.

- 1. Cierre de las zonas sin vegetación.
- 2. Comprobación de si los sauces presentan enfermedades.

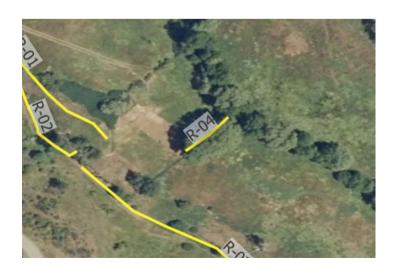
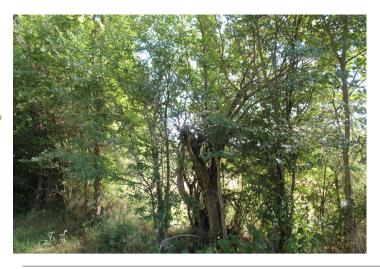
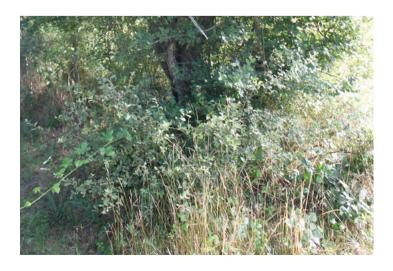
Bueno

En la zona inventariada se han identificado varias zonas problemáticas. Se observan áreas sin cobertura arbórea (huecos).

- 1. Cierre de las zonas sin vegetación.
- 2. Comprobación de si los sauces presentan enfermedades.

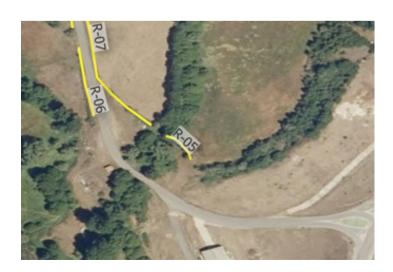
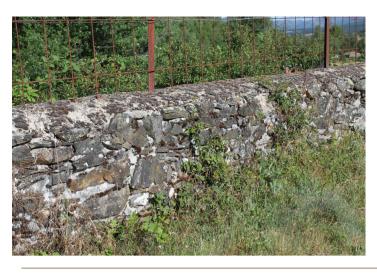
Bueno

El muro está realizado de piedra seca sin trabajar, pero unida en ciertas partes con masilla. Con piedras de mediano y gran tamaño. En este caso el muro presenta una valla de alambre en la parte de arriba.

En la zona inventariada se han identificado varias zonas problemáticas. Se observa el crecimiento de vegetación sobre el muro y delante de este.

- 1. Eliminación de vegetación: retirar la vegetación que ha aparecido en el muro para prevenir daños estructurales y mantener su integridad.
- 2. Limpieza regular: realizar limpiezas periódicas del muro para evitar la acumulación de vegetación y mantenerlo en buenas condiciones.
- 3. Limpieza y prevención: implementar un programa de limpieza regular y aplicar métodos preventivos.
- 4. Inspección y monitoreo: realizar inspecciones periódicas para detectar y abordar de manera temprana nuevas zonas problemáticas.

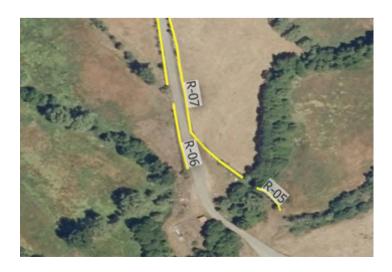
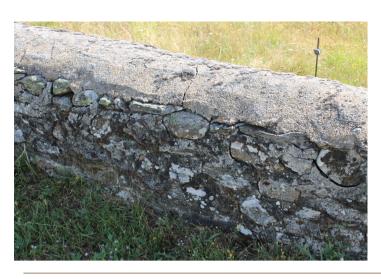
Bueno

Aparición de algunas zonas enterradas y caídas. Además, de aparición de vegetación.

- 1. Desenterrado y nivelación: desenterrar y nivelar las zonas que han quedado enterradas para restaurar la uniformidad del área.
- 2. Reparación de caídas: reemplazar o reparar las secciones caídas para mantener la estructura y estabilidad.
- 3. Eliminación de vegetación: retirar la vegetación presente para evitar daños adicionales y prevenir su crecimiento futuro.
- 4. Limpieza y prevención: implementar un programa de limpieza regular y aplicar métodos preventivos para impedir la reaparición de vegetación.
- 5. Inspección y monitoreo: realizar inspecciones periódicas para detectar y abordar de manera temprana nuevas zonas problemáticas.

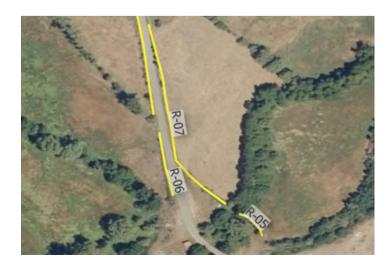
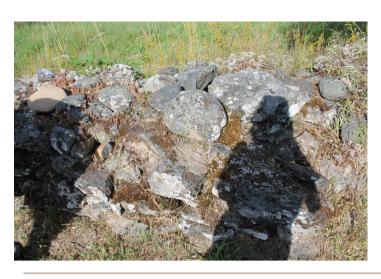
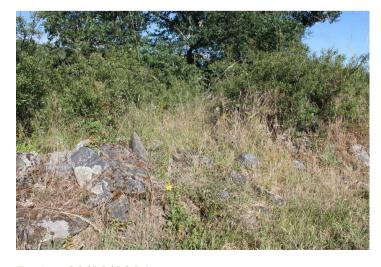
Malo

Aparición de zonas sin delimitar, rocas caídas y crecimiento de vegetación.

- 1. Delimitación de zonas: marcar claramente las zonas sin delimitar para mejorar la organización y control del área.
- 2. Reposición de piedras: es necesario agregar piedras en las áreas que carecen de piedras para asegurar la estabilidad del muro.
- 3. Retiro de las piedras caídas: las piedras caídas deben ser removidas para evitar obstrucciones y posibles riesgos de accidentes.
- 4. Control de vegetación: se debe realizar un desbroce periódico para mantener la vegetación bajo control y prevenir el crecimiento excesivo que pueda afectar la integridad del muro.
- 5. Limpieza y prevención: implementar un programa de limpieza regular y aplicar métodos preventivos para impedir la reaparición de vegetación.
- 6. Inspección y monitoreo: realizar inspecciones periódicas para detectar y abordar de manera temprana nuevas zonas problemáticas.

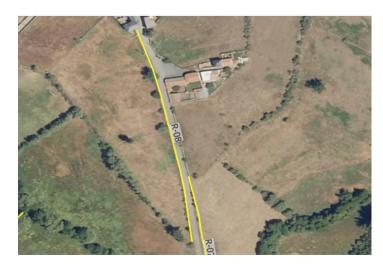
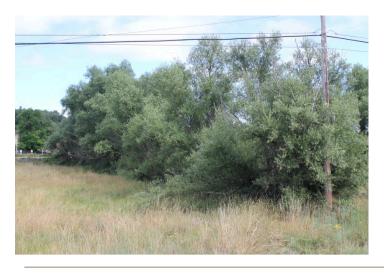
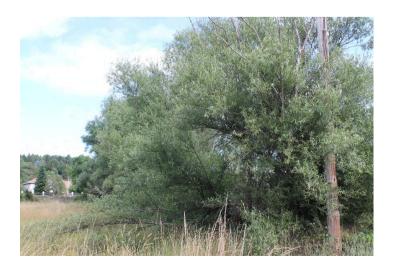
Bueno

Se trata de una sebe viva con un porcentaje de cobertura total del 80%. Con 8 individuos de Sauce (*Salix* sp).

En la zona inventariada se han identificado varias zonas problemáticas. Se observan áreas sin cobertura arbórea (huecos).

- 1. Cierre de las zonas sin vegetación.
- 2. Comprobación de si los sauces presentan enfermedades.

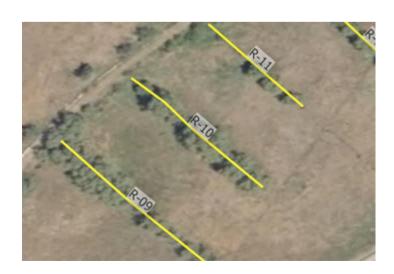
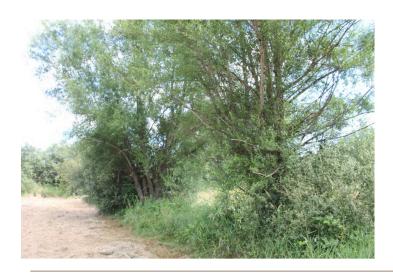
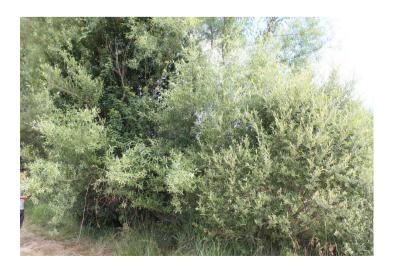
Bueno

- 1. Cierre de las zonas sin vegetación.
- 2. Comprobación de si los sauces presentan enfermedades.

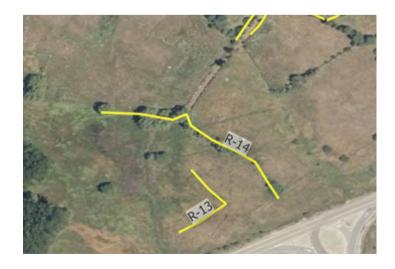
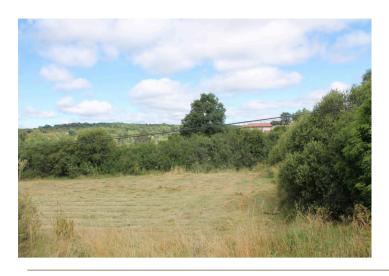
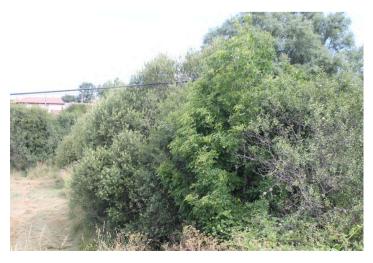
Muy tupido, denso. Sebe con 90% de cobertura

- 1. Cierre de las zonas sin vegetación.
- 2. Comprobación de si los sauces presentan enfermedades.

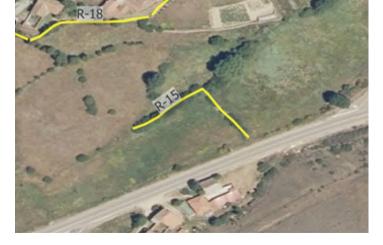
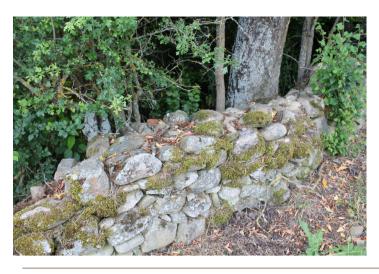
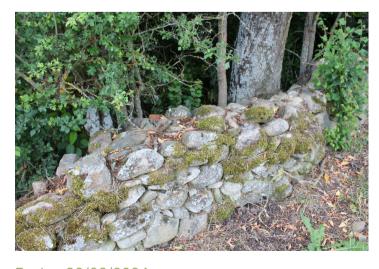
Malo

El muro se encuentra escondido bajo la vegetación y en algunas zonas faltan piedras.

- 1. Desbroce de vegetación: limpiar y remover la vegetación que oculta el muro para hacer visible su estructura y facilitar su inspección y mantenimiento.
- 2. Reposición de piedras: es necesario agregar piedras en las áreas que carecen de piedras para asegurar la estabilidad del muro.
- 3. Limpieza y prevención: implementar un programa de limpieza regular y aplicar métodos preventivos para impedir la reaparición de vegetación.
- 4. Inspección y monitoreo: realizar inspecciones periódicas para detectar y abordar de manera temprana nuevas zonas problemáticas.

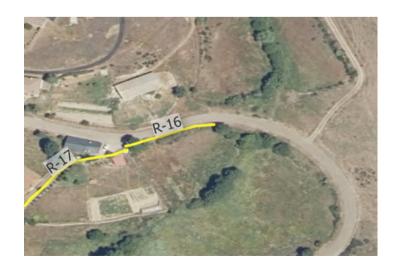
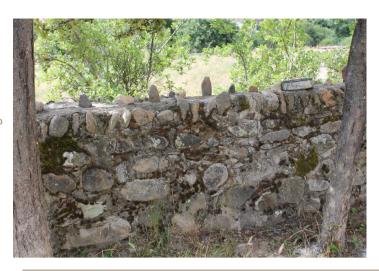
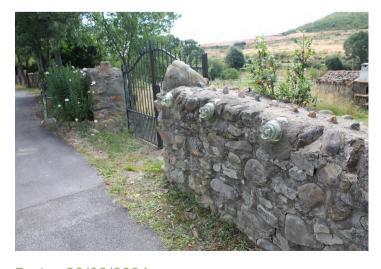
Muy bueno

Ninguno

- 1. Limpieza y prevención: implementar un programa de limpieza regular y aplicar métodos preventivos para impedir la reaparición de vegetación.
- 2. Inspección y monitoreo: realizar inspecciones periódicas para detectar y abordar de manera temprana nuevas zonas problemáticas.

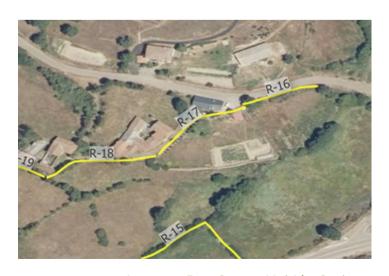
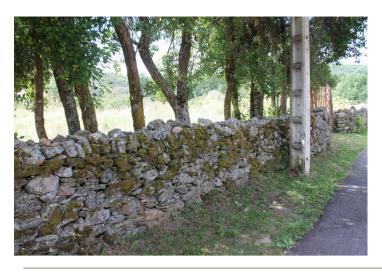
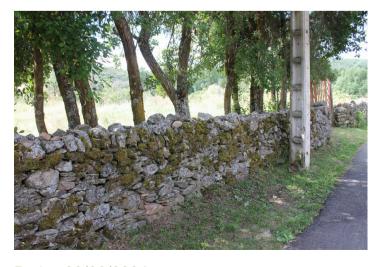
Regular

Hay zonas con piedras sueltas y otras con piedras caídas. Además, hay zonas en las que el muro tiene masilla para unir las piedras y se puede observar como por el lado de la carretera el muro es bajo y por el lado de la finca alto.

- 1. Fijación de piedras sueltas: asegurar las piedras sueltas para prevenir desplazamientos y mantener la estabilidad de la estructura.
- 2. Reposición de piedras: es necesario agregar piedras en las áreas que carecen de piedras para asegurar la estabilidad del muro.
- 3. Limpieza y prevención: implementar un programa de limpieza regular y aplicar métodos preventivos para impedir la reaparición de vegetación.
- 4. Inspección y monitoreo: realizar inspecciones periódicas para detectar y abordar de manera temprana nuevas zonas problemáticas.

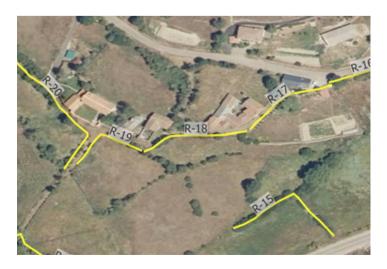
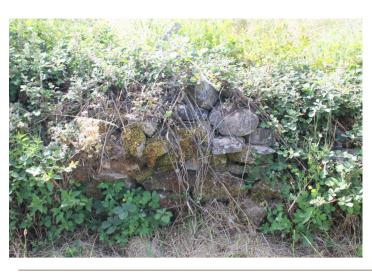
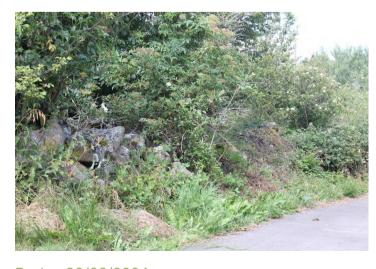
Malo

En su mayor parte el muro se encuentra caído y cubierto de vegetación.

- 1. Reposición de piedras: es necesario agregar piedras en las áreas que carecen de piedras para asegurar la estabilidad del muro.
- 2. Retiro de las piedras caídas: las piedras caídas deben ser removidas para evitar obstrucciones y posibles riesgos de accidentes.
- 3. Control de vegetación: se debe realizar un desbroce periódico para mantener la vegetación bajo control y prevenir el crecimiento excesivo que pueda afectar la integridad del muro.
- 4. Limpieza y prevención: implementar un programa de limpieza regular y aplicar métodos preventivos para impedir la reaparición de vegetación.
- 5. Inspección y monitoreo: realizar inspecciones periódicas para detectar y abordar de manera temprana nuevas zonas problemáticas.

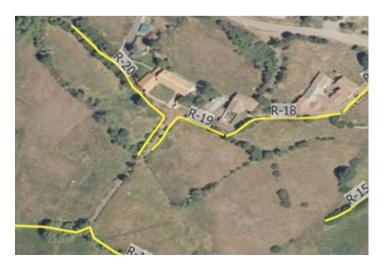
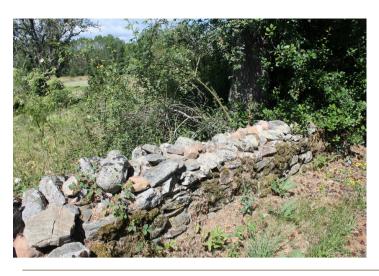
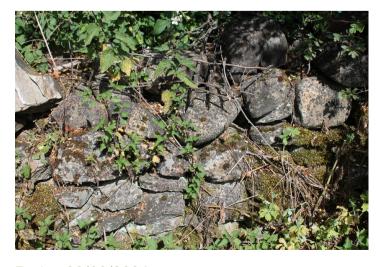
Localidad: Orrios Municipio: Riello

Malo

Aparición de piedras caídas, zonas sin muro y cubierto por vegetación.

- 1. Reposición de piedras: es necesario agregar piedras en las áreas que carecen de piedras para asegurar la estabilidad del muro.
- 2. Retiro de las piedras caídas: las piedras caídas deben ser removidas para evitar obstrucciones y posibles riesgos de accidentes.
- 3. Control de vegetación: se debe realizar un desbroce periódico para mantener la vegetación bajo control y prevenir el crecimiento excesivo que pueda afectar la integridad del muro.
- 4. Limpieza y prevención: implementar un programa de limpieza regular y aplicar métodos preventivos para impedir la reaparición de vegetación.
- 5. Inspección y monitoreo: realizar inspecciones periódicas para detectar y abordar de manera temprana nuevas zonas problemáticas.

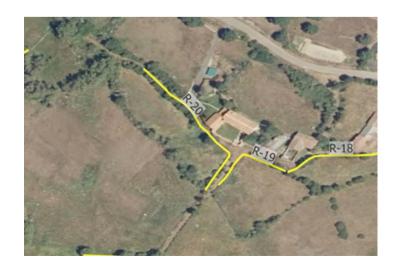
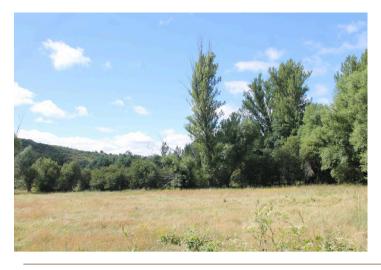
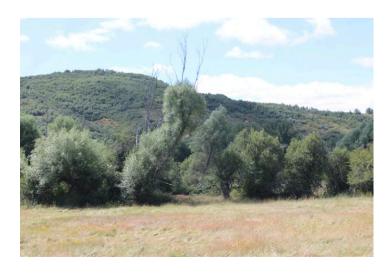
Localidad: Riello Municipio: Riello

Bueno

Ninguno

- 1. Cierre de las zonas sin vegetación.
- 2. Comprobación de si los sauces presentan enfermedades.

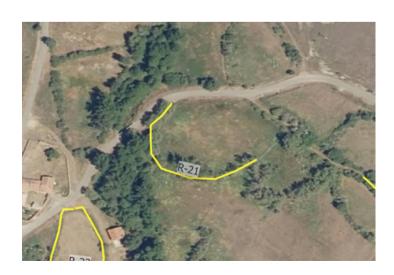
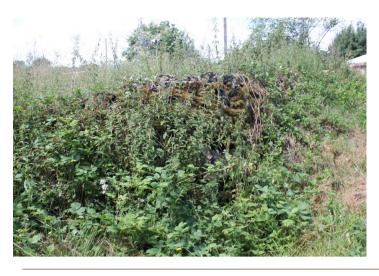
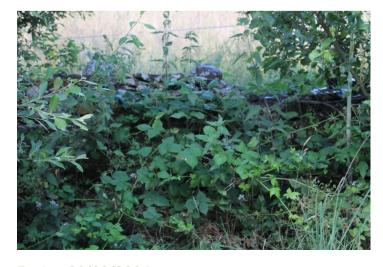
Localidad: Orrios Municipio: Riello

Malo

Aparición de piedras caídas y cubierto por mucha vegetación. Este muro rodea la parcela por completo.

- 1. Reposición de piedras: es necesario agregar piedras en las áreas que carecen de piedras para asegurar la estabilidad del muro.
- 2. Control de vegetación: se debe realizar un desbroce periódico para mantener la vegetación bajo control y prevenir el crecimiento excesivo que pueda afectar la integridad del muro.
- 3. Limpieza y prevención: implementar un programa de limpieza regular y aplicar métodos preventivos para impedir la reaparición de vegetación.
- 4. Inspección y monitoreo: realizar inspecciones periódicas para detectar y abordar de manera temprana nuevas zonas problemáticas.

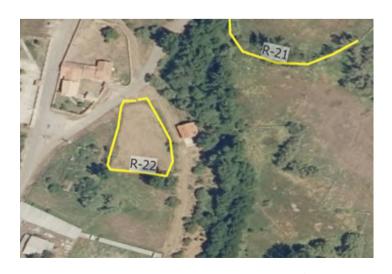
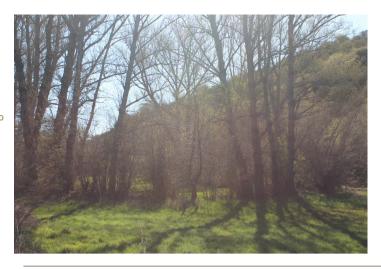
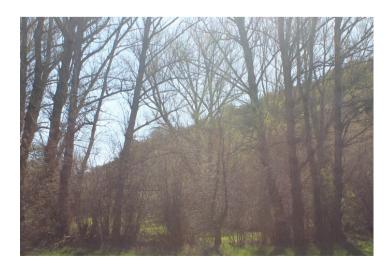
Sebe SA-01

En la zona inventariada se han identificado varias zonas problemáticas. Se observan áreas sin cobertura arbórea (huecos). Árboles bastante grandes.

- 1. Cierre de las zonas sin vegetación.
- 2. Comprobación de si los sauces presentan enfermedades.

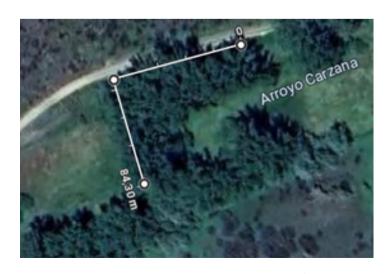
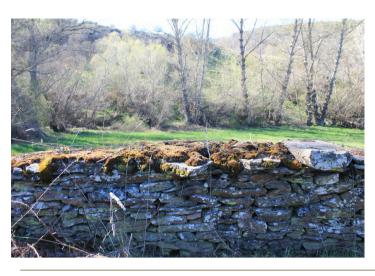
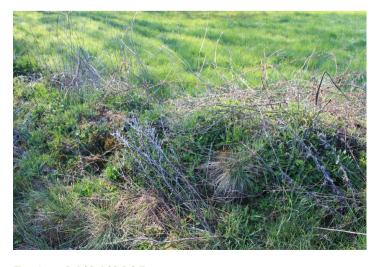
Aparición de algunas piedras caídas, cubierto por vegetación y algunas zonas del muro enterradas.

- 1. Reposición de piedras: es necesario agregar piedras en las áreas que carecen de piedras para asegurar la estabilidad del muro.
- 2. Control de vegetación: se debe realizar un desbroce periódico para mantener la vegetación bajo control y prevenir el crecimiento excesivo que pueda afectar la integridad del muro.
- 3. Limpieza y prevención: implementar un programa de limpieza regular y aplicar métodos preventivos para impedir la reaparición de vegetación.
- 4. Inspección y monitoreo: realizar inspecciones periódicas para detectar y abordar de manera temprana nuevas zonas problemáticas.

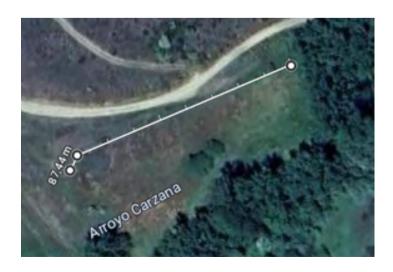
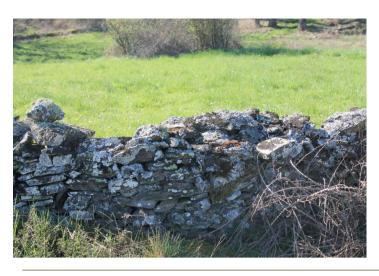
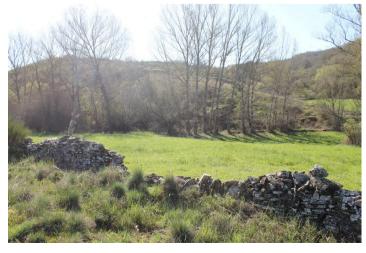
Regular

Aparición de algunas piedras caídas y cubierto por vegetación.

- 1. Reposición de piedras: es necesario agregar piedras en las áreas que carecen de piedras para asegurar la estabilidad del muro.
- 2. Control de vegetación: se debe realizar un desbroce periódico para mantener la vegetación bajo control y prevenir el crecimiento excesivo que pueda afectar la integridad del muro.
- 3. Limpieza y prevención: implementar un programa de limpieza regular y aplicar métodos preventivos para impedir la reaparición de vegetación.
- 4. Inspección y monitoreo: realizar inspecciones periódicas para detectar y abordar de manera temprana nuevas zonas problemáticas.

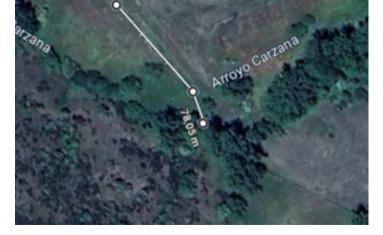
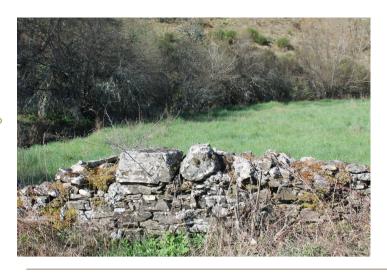
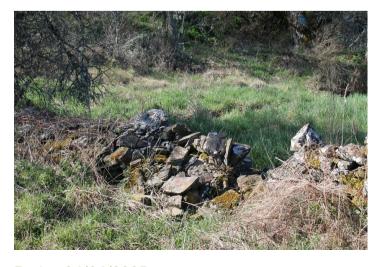
Regular

Aparición de algunas piedras caídas y cubierto por vegetación.

- 1. Reposición de piedras: es necesario agregar piedras en las áreas que carecen de piedras para asegurar la estabilidad del muro.
- 2. Control de vegetación: se debe realizar un desbroce periódico para mantener la vegetación bajo control y prevenir el crecimiento excesivo que pueda afectar la integridad del muro.
- 3. Limpieza y prevención: implementar un programa de limpieza regular y aplicar métodos preventivos para impedir la reaparición de vegetación.
- 4. Inspección y monitoreo: realizar inspecciones periódicas para detectar y abordar de manera temprana nuevas zonas problemáticas.

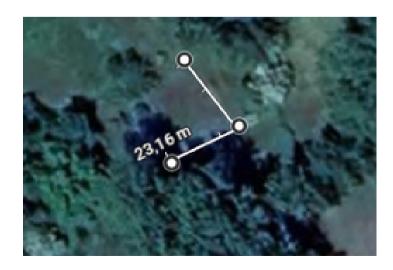
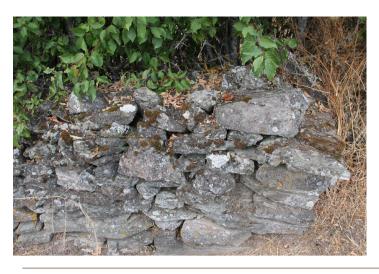
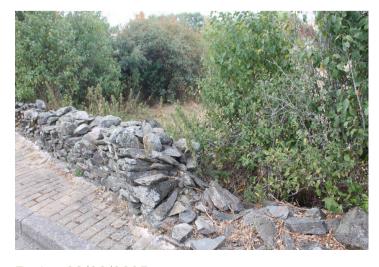
El muro está realizado de piedra sin trabajar y está bastante entero.

Alguna zona con vegetación y piedras caídas.

- 1. Reposición de piedras: es necesario agregar piedras en las áreas que carecen de piedras para asegurar la estabilidad del muro
- 2. Control de vegetación: se debe realizar un desbroce periódico para mantener la vegetación bajo control y prevenir el crecimiento excesivo que pueda afectar la integridad del muro.
- 3. Limpieza y prevención: implementar un programa de limpieza regular y aplicar métodos preventivos para impedir la reaparición de vegetación.
- 4. Inspección y monitoreo: realizar inspecciones periódicas para detectar y abordar de manera temprana nuevas zonas problemáticas.

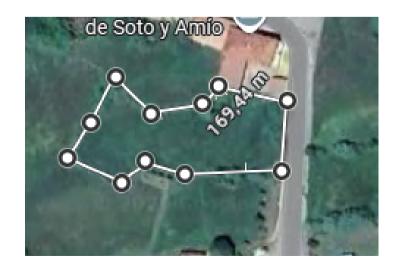
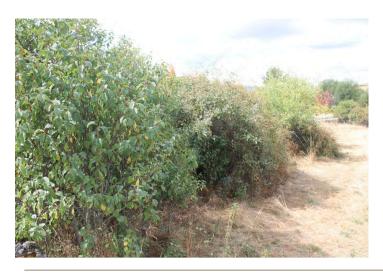
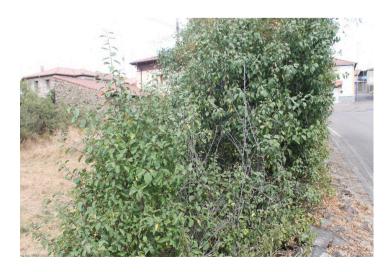
Sebe SA-06

Regular

1. Cuidado de la vegetación.
