MUROS DE PIEDRA SECA Y SEBES VIVAS DE OMAÑA Y LUNA

Reserva de la Biosfera

Edición: Reserva de la Biosfera Valles de Omaña y Luna

INVENTARIO

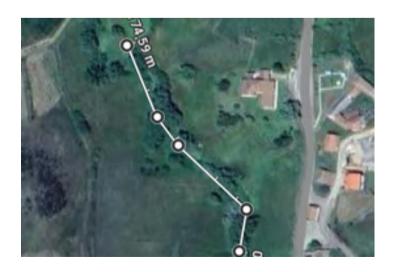
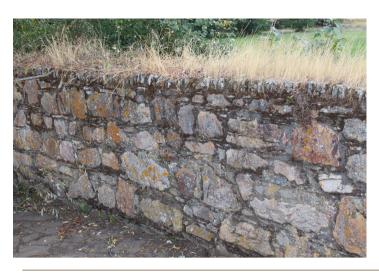
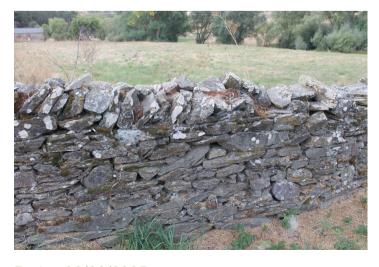
El muro está realizado de piedra sin trabajar y está bastante entero, aunque hay zonas con cemento.

Alguna zona con vegetación y piedras caídas.

- 1. Reposición de piedras: es necesario agregar piedras en las áreas que carecen de piedras para asegurar la estabilidad del muro
- 2. Control de vegetación: se debe realizar un desbroce periódico para mantener la vegetación bajo control y prevenir el crecimiento excesivo que pueda afectar la integridad del muro.
- 3. Limpieza y prevención: implementar un programa de limpieza regular y aplicar métodos preventivos para impedir la reaparición de vegetación.
- 4. Inspección y monitoreo: realizar inspecciones periódicas para detectar y abordar de manera temprana nuevas zonas problemáticas.

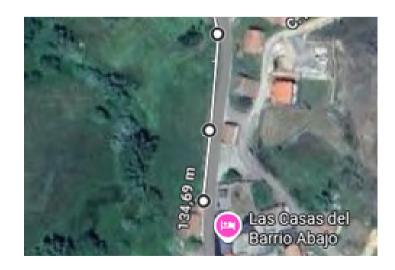
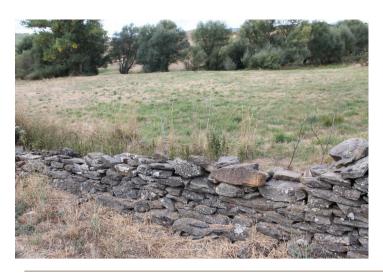
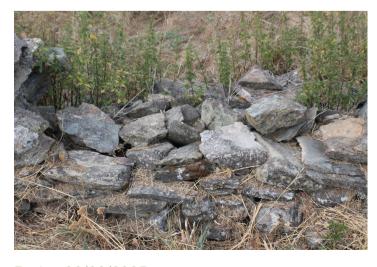
Regular

Alguna zona con vegetación y piedras caídas.

- 1. Reposición de piedras: es necesario agregar piedras en las áreas que carecen de piedras para asegurar la estabilidad del muro
- 2. Control de vegetación: se debe realizar un desbroce periódico para mantener la vegetación bajo control y prevenir el crecimiento excesivo que pueda afectar la integridad del muro.
- 3. Limpieza y prevención: implementar un programa de limpieza regular y aplicar métodos preventivos para impedir la reaparición de vegetación.
- 4. Inspección y monitoreo: realizar inspecciones periódicas para detectar y abordar de manera temprana nuevas zonas problemáticas.

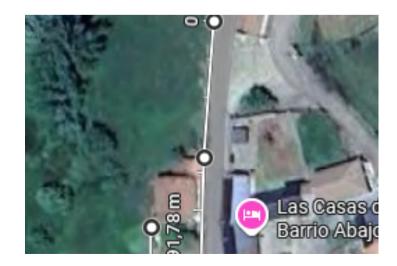
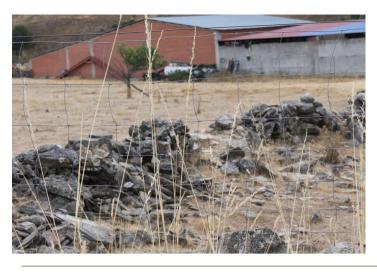
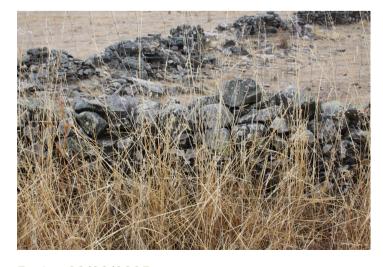
Regular

Alguna zona con vegetación y piedras caídas.

- 1. Reposición de piedras: es necesario agregar piedras en las áreas que carecen de piedras para asegurar la estabilidad del muro
- 2. Control de vegetación: se debe realizar un desbroce periódico para mantener la vegetación bajo control y prevenir el crecimiento excesivo que pueda afectar la integridad del muro.
- 3. Limpieza y prevención: implementar un programa de limpieza regular y aplicar métodos preventivos para impedir la reaparición de vegetación.
- 4. Inspección y monitoreo: realizar inspecciones periódicas para detectar y abordar de manera temprana nuevas zonas problemáticas.

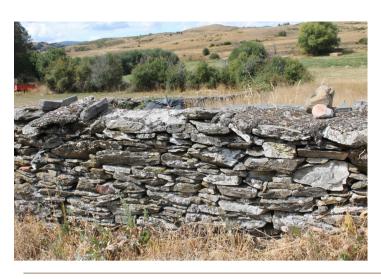
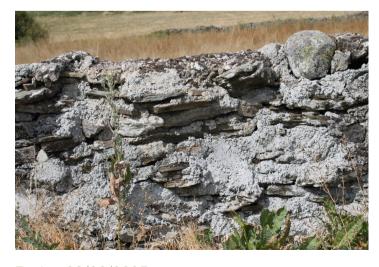
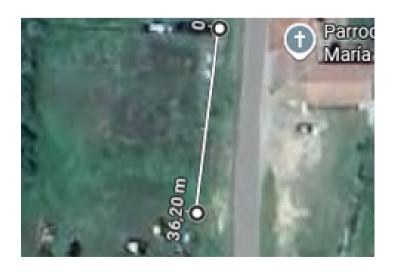
Alguna zona con vegetación y piedras caídas.

- 1. Reposición de piedras: es necesario agregar piedras en las áreas que carecen de piedras para asegurar la estabilidad del muro
- 2. Control de vegetación: se debe realizar un desbroce periódico para mantener la vegetación bajo control y prevenir el crecimiento excesivo que pueda afectar la integridad del muro.
- 3. Limpieza y prevención: implementar un programa de limpieza regular y aplicar métodos preventivos para impedir la reaparición de vegetación.
- 4. Inspección y monitoreo: realizar inspecciones periódicas para detectar y abordar de manera temprana nuevas zonas problemáticas.

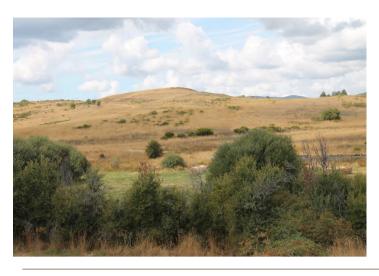
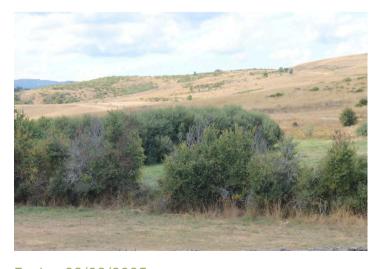
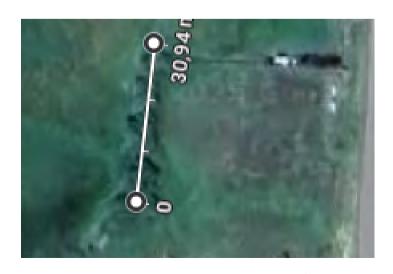
Sebe SA-12

En la zona inventariada se han identificado varias zonas problemáticas. Se observan áreas sin cobertura arbórea (huecos).

- 1. Cuidado de la vegetación.
- 2. Rellenar los huecos.

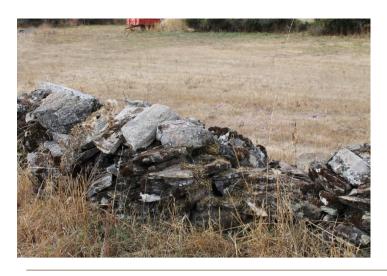
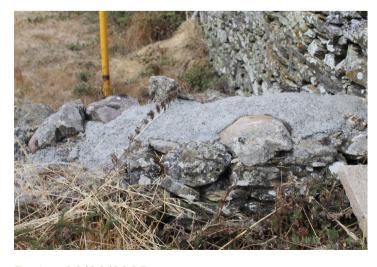
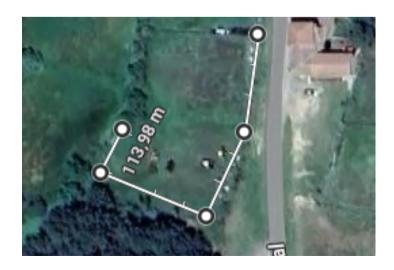
Muro SA-13

Alguna zona con vegetación y piedras caídas.

- 1. Reposición de piedras: es necesario agregar piedras en las áreas que carecen de piedras para asegurar la estabilidad del muro
- 2. Control de vegetación: se debe realizar un desbroce periódico para mantener la vegetación bajo control y prevenir el crecimiento excesivo que pueda afectar la integridad del muro.
- 3. Limpieza y prevención: implementar un programa de limpieza regular y aplicar métodos preventivos para impedir la reaparición de vegetación.
- 4. Inspección y monitoreo: realizar inspecciones periódicas para detectar y abordar de manera temprana nuevas zonas problemáticas.

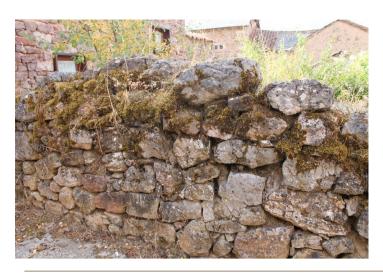
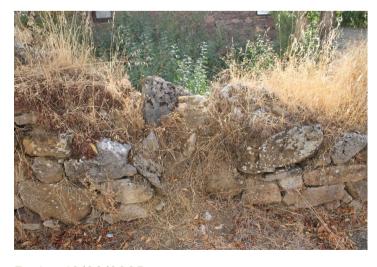
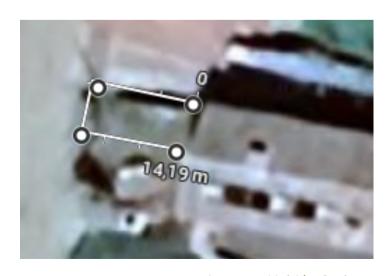
Alguna zona con vegetación y piedras caídas.

- 1. Reposición de piedras: es necesario agregar piedras en las áreas que carecen de piedras para asegurar la estabilidad del muro
- 2. Control de vegetación: se debe realizar un desbroce periódico para mantener la vegetación bajo control y prevenir el crecimiento excesivo que pueda afectar la integridad del muro.
- 3. Limpieza y prevención: implementar un programa de limpieza regular y aplicar métodos preventivos para impedir la reaparición de vegetación.
- 4. Inspección y monitoreo: realizar inspecciones periódicas para detectar y abordar de manera temprana nuevas zonas problemáticas.

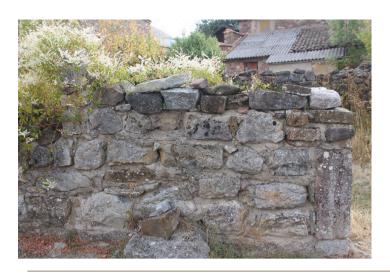
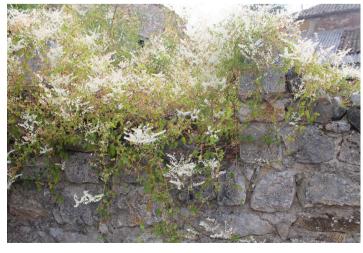
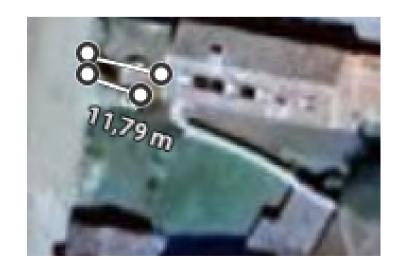
Alguna zona con vegetación y piedras caídas.

- 1. Reposición de piedras: es necesario agregar piedras en las áreas que carecen de piedras para asegurar la estabilidad del muro
- 2. Control de vegetación: se debe realizar un desbroce periódico para mantener la vegetación bajo control y prevenir el crecimiento excesivo que pueda afectar la integridad del muro.
- 3. Limpieza y prevención: implementar un programa de limpieza regular y aplicar métodos preventivos para impedir la reaparición de vegetación.
- 4. Inspección y monitoreo: realizar inspecciones periódicas para detectar y abordar de manera temprana nuevas zonas problemáticas.

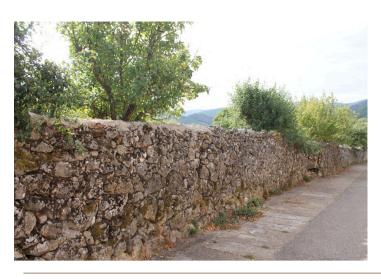
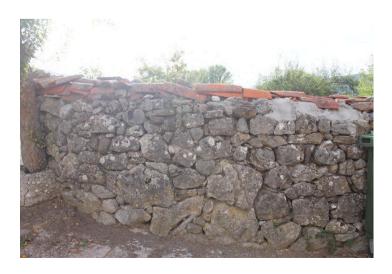
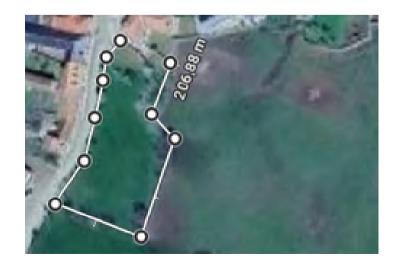
Alguna piedra caída hacia la parte final del muro y algo de vegetación.

- 1. Reposición de piedras: es necesario agregar piedras en las áreas que carecen de piedras para asegurar la estabilidad del muro
- 2. Control de vegetación: se debe realizar un desbroce periódico para mantener la vegetación bajo control y prevenir el crecimiento excesivo que pueda afectar la integridad del muro.
- 3. Limpieza y prevención: implementar un programa de limpieza regular y aplicar métodos preventivos para impedir la reaparición de vegetación.
- 4. Inspección y monitoreo: realizar inspecciones periódicas para detectar y abordar de manera temprana nuevas zonas problemáticas.

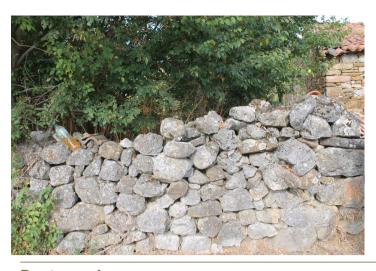
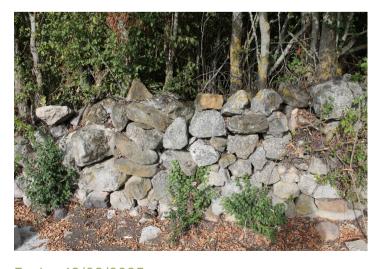
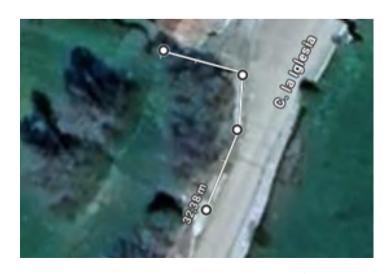
Zonas con piedras caídas y algo de vegetación.

- 1. Reposición de piedras: es necesario agregar piedras en las áreas que carecen de piedras para asegurar la estabilidad del muro
- 2. Control de vegetación: se debe realizar un desbroce periódico para mantener la vegetación bajo control y prevenir el crecimiento excesivo que pueda afectar la integridad del muro.
- 3. Limpieza y prevención: implementar un programa de limpieza regular y aplicar métodos preventivos para impedir la reaparición de vegetación.
- 4. Inspección y monitoreo: realizar inspecciones periódicas para detectar y abordar de manera temprana nuevas zonas problemáticas.

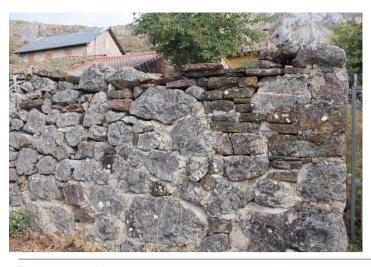
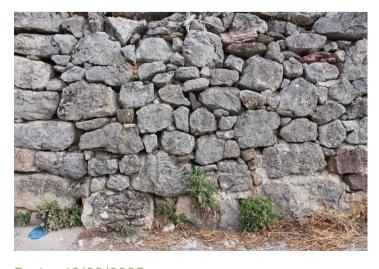
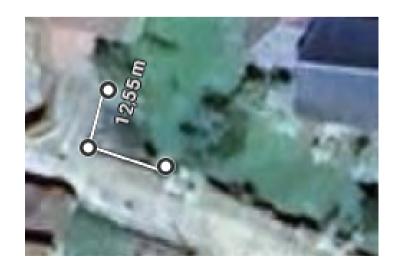
Algo de vegetación.

- 1. Control de vegetación: se debe realizar un desbroce periódico para mantener la vegetación bajo control y prevenir el crecimiento excesivo que pueda afectar la integridad del muro.
- 2. Limpieza y prevención: implementar un programa de limpieza regular y aplicar métodos preventivos para impedir la reaparición de vegetación.
- 3. Inspección y monitoreo: realizar inspecciones periódicas para detectar y abordar de manera temprana nuevas zonas problemáticas.

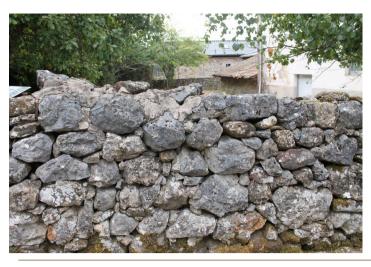
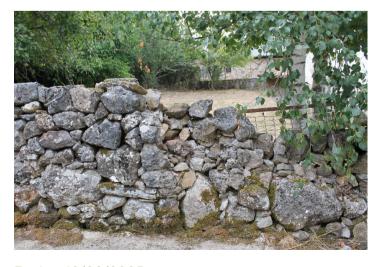
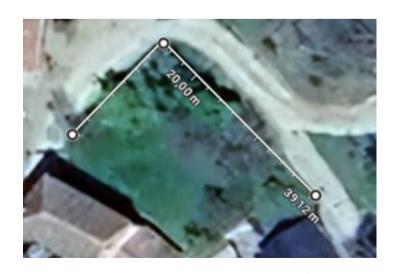
Alguna piedra caída y algo de vegetación.

- 1. Reposición de piedras: es necesario agregar piedras en las áreas que carecen de piedras para asegurar la estabilidad del muro
- 2. Control de vegetación: se debe realizar un desbroce periódico para mantener la vegetación bajo control y prevenir el crecimiento excesivo que pueda afectar la integridad del muro.
- 3. Limpieza y prevención: implementar un programa de limpieza regular y aplicar métodos preventivos para impedir la reaparición de vegetación.
- 4. Inspección y monitoreo: realizar inspecciones periódicas para detectar y abordar de manera temprana nuevas zonas problemáticas.

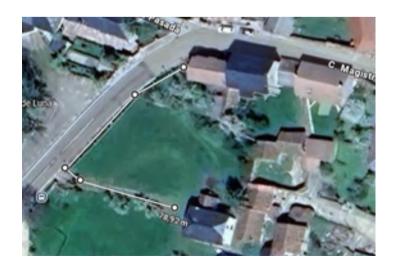
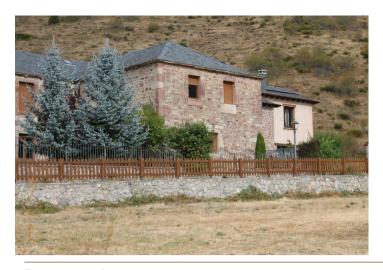
· Regular, según la zona

Algo de vegetación y alguna zona con piedra caída.

- 1. Reposición de piedras: es necesario agregar piedras en las áreas que carecen de piedras para asegurar la estabilidad del muro
- 2. Control de vegetación: se debe realizar un desbroce periódico para mantener la vegetación bajo control y prevenir el crecimiento excesivo que pueda afectar la integridad del muro.
- 3. Limpieza y prevención: implementar un programa de limpieza regular y aplicar métodos preventivos para impedir la reaparición de vegetación.
- 4. Inspección y monitoreo: realizar inspecciones periódicas para detectar y abordar de manera temprana nuevas zonas problemáticas.

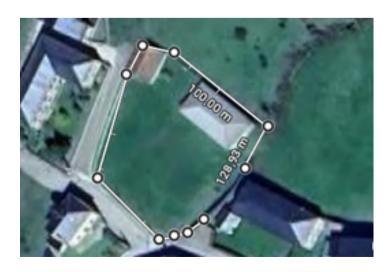
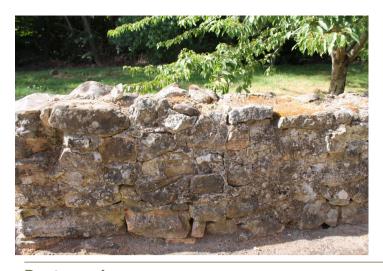
Regular

Alguna piedra caída.

- 1. Reposición de piedras: es necesario agregar piedras en las áreas que carecen de piedras para asegurar la estabilidad del muro
- 2. Limpieza y prevención: implementar un programa de limpieza regular y aplicar métodos preventivos para impedir la reaparición de vegetación.
- 3. Inspección y monitoreo: realizar inspecciones periódicas para detectar y abordar de manera temprana nuevas zonas problemáticas.

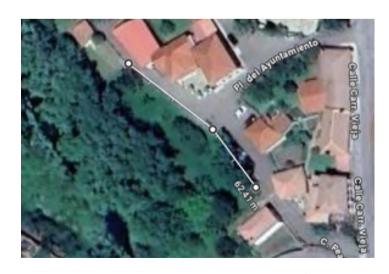
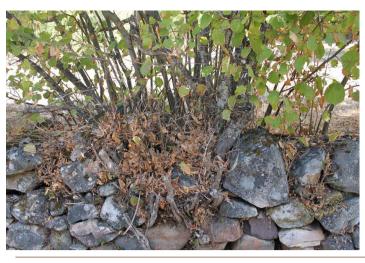
Regular

Algo de vegetación y alguna piedra caída.

- 1. Reposición de piedras: es necesario agregar piedras en las áreas que carecen de piedras para asegurar la estabilidad del muro
- 2. Control de vegetación: se debe realizar un desbroce periódico para mantener la vegetación bajo control y prevenir el crecimiento excesivo que pueda afectar la integridad del muro.
- 3. Limpieza y prevención: implementar un programa de limpieza regular y aplicar métodos preventivos para impedir la reaparición de vegetación.
- 4. Inspección y monitoreo: realizar inspecciones periódicas para detectar y abordar de manera temprana nuevas zonas problemáticas.

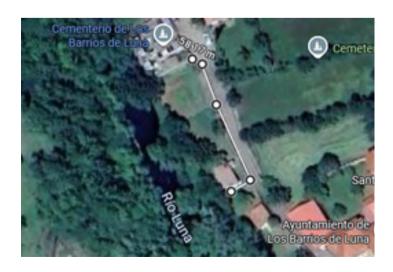
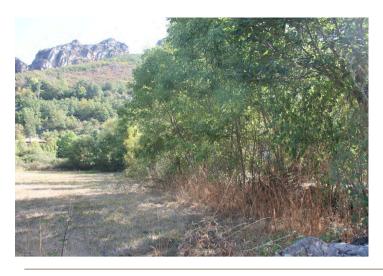
Sebe BL-04

Regular

En la zona inventariada se han identificado varias zonas problemáticas. Se observan áreas sin cobertura arbórea (huecos).

- 1. Cuidado de la vegetación.
- 2. Rellenar los huecos.

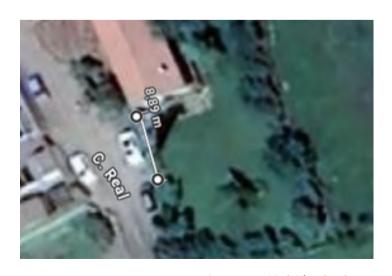
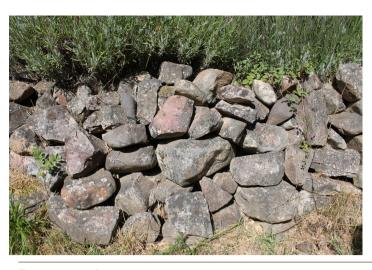
Regular

Algo de vegetación y zonas con piedras caídas.

- 1. Reposición de piedras: es necesario agregar piedras en las áreas que carecen de piedras para asegurar la estabilidad del muro
- 2. Control de vegetación: se debe realizar un desbroce periódico para mantener la vegetación bajo control y prevenir el crecimiento excesivo que pueda afectar la integridad del muro.
- 3. Limpieza y prevención: implementar un programa de limpieza regular y aplicar métodos preventivos para impedir la reaparición de vegetación.
- 4. Inspección y monitoreo: realizar inspecciones periódicas para detectar y abordar de manera temprana nuevas zonas problemáticas.
